Projekt č. 1

Předmětem projektu byla rekonstrukce stávajících chodníků v celkem osmi úsecích, z nichž úseky I a II jsou vedeny podél dopravně zatížené silnice č. [redacted] na jižním okraji obce. Úseky A, B, C, D, E jsou vedeny intravilánem v severní části obce podél silnice č. [redacted] a krátký úsek F spojuje úseky II a E. Projekt byl realizován ve dvou etapách.

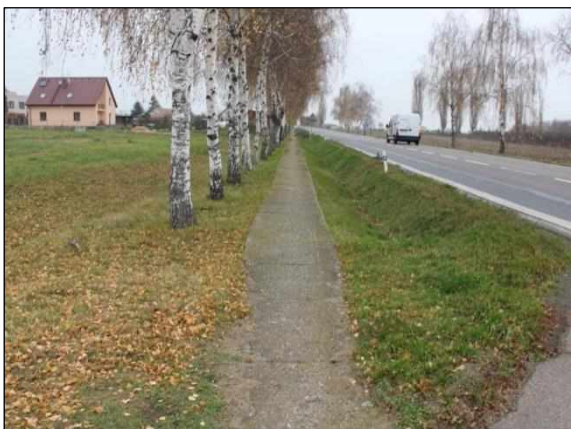
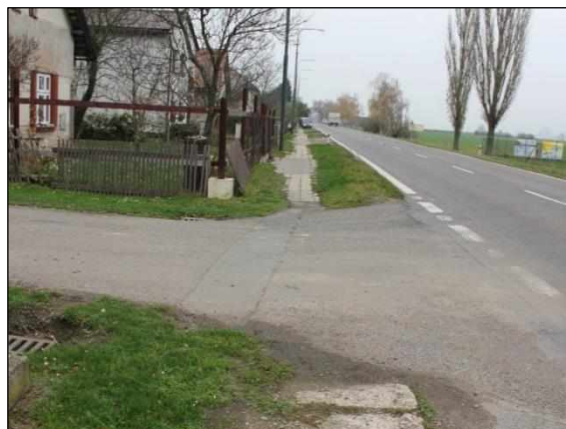
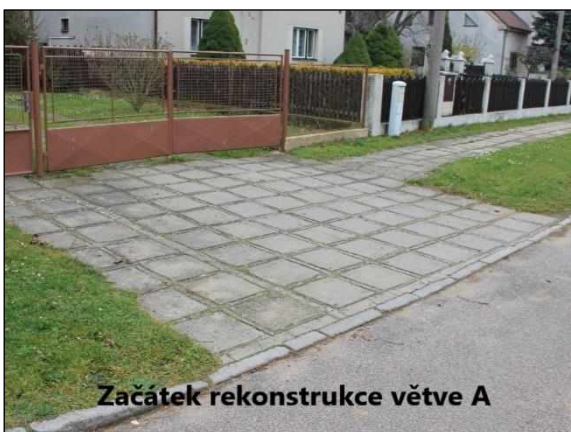
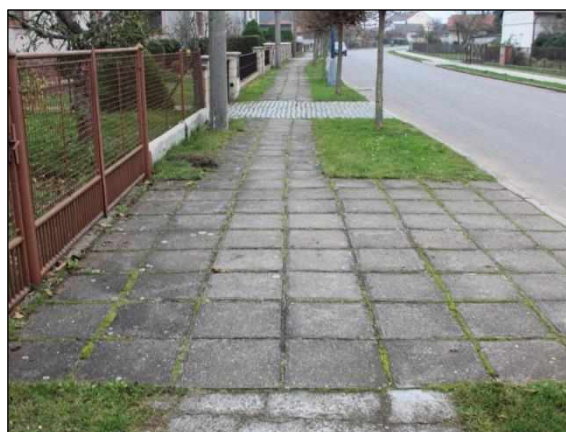
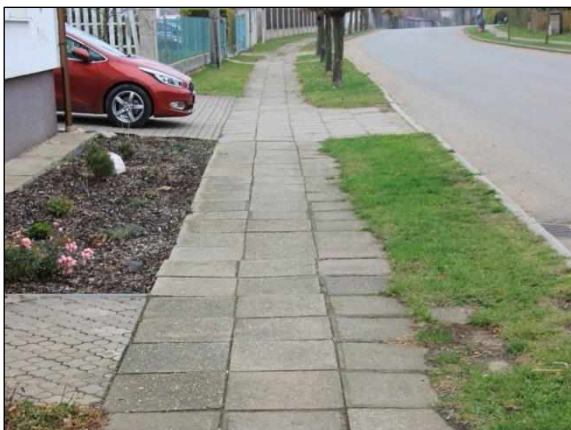
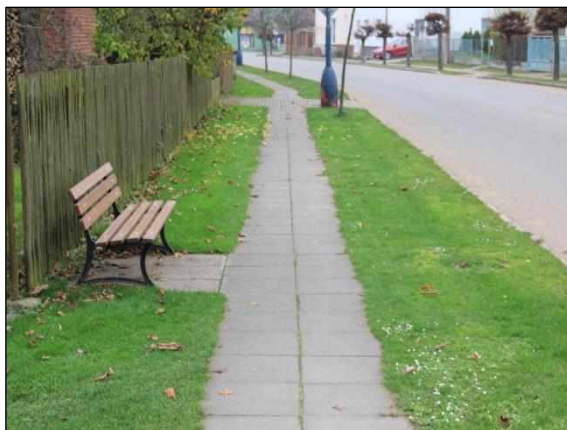
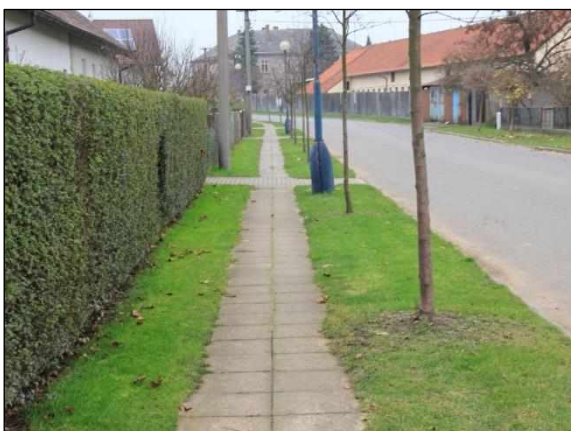
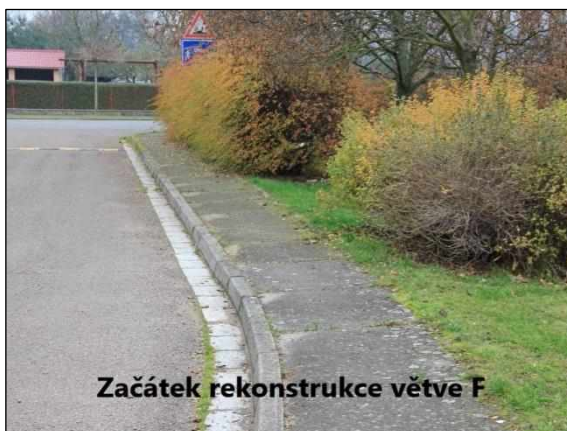
Úseky chodníků před realizací projektu

Chodníky zjevně neměly „normové parametry“ (mj. rovinatost, šířku, umělé vodící linie atd.), měly lokální poškození (v některých místech zjevně způsobená pojezdem vozidel) a zarostlé okraje v některých úsecích (což ale svědčí spíše o neprováděných opravách a o zanedbané údržbě), nebyly ale nepoužitelné.

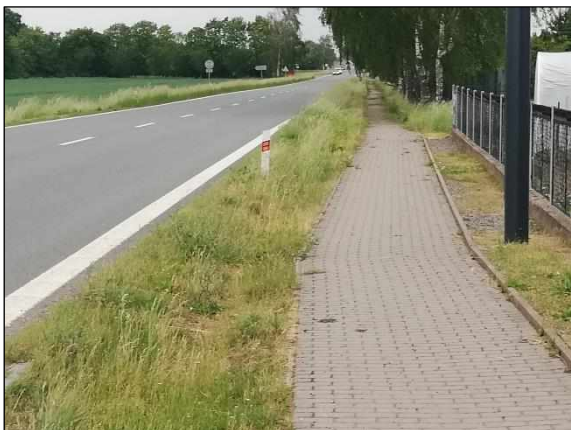
Oddělení chodníku v části úseku I od silnice č. [redacted]

7. Rekonstrukce chodníků podél silnice č. [REDACTED] významně nezvýšila bezpečnost chodců. Chodníky v úsecích I i II byly od silnice odděleny zeleným pásem již před realizací projektu a provedená rekonstrukce v této věci nepřinesla žádnou změnu. Rekonstrukce řešila příčný sklon kvůli odvodnění, odvod dešťových vod projekt ale nezměnila (v úsecích I a II je řešen odvodem do vsakovací rýhy, v ostatních úsecích do původní dešťové kanalizace). Součástí projektu nebylo žádné jiné opatření, které by významně navýšilo bezpečnost chodců v těchto úsecích.

km/h za žádoucí řešení považováno oddělení chodníku od silnice širokým dělicím pásem (šířka min. 8 metrů), nebo svodidly. Za přijatelné řešení je považováno oddělení chodníku od silnice dělicím pásem o šířce min. 3 metry. Za přípustné řešení je považováno oddělení chodníku od silnice zábradlím. Chodníky v úsecích I a II ale od silnice č. [redacted] nebyly a nejsou odděleny ani jedním z těchto způsobů – svodidla, dělicí pás o šířce min 3 metry, ani zábradlí zde nejsou.

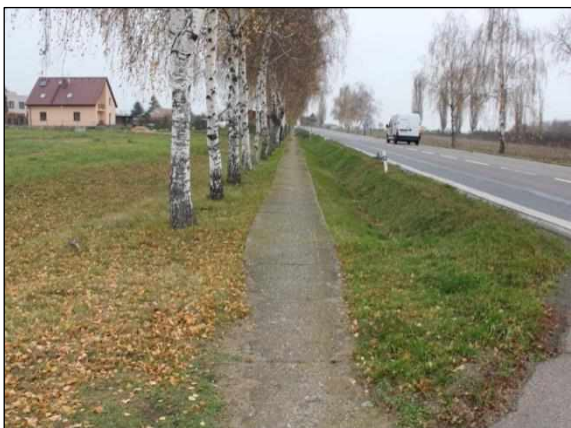
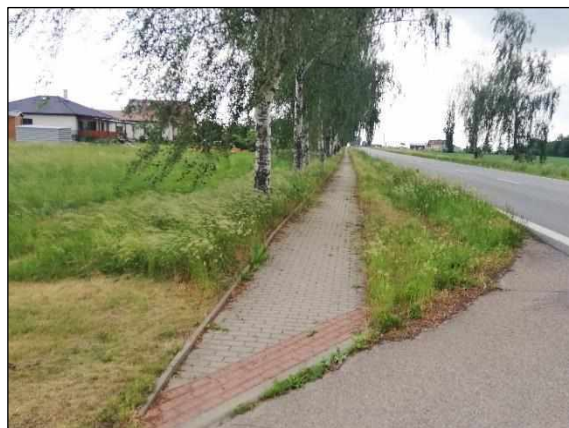
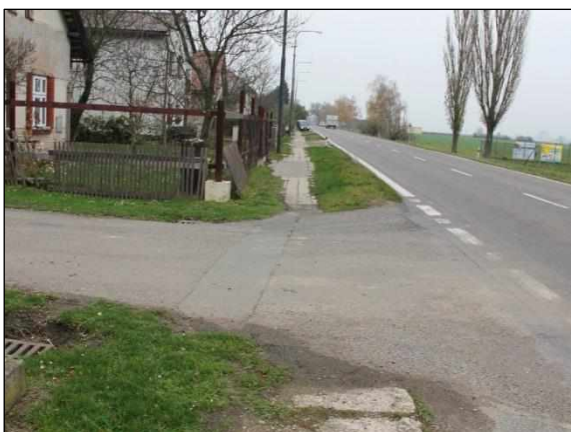
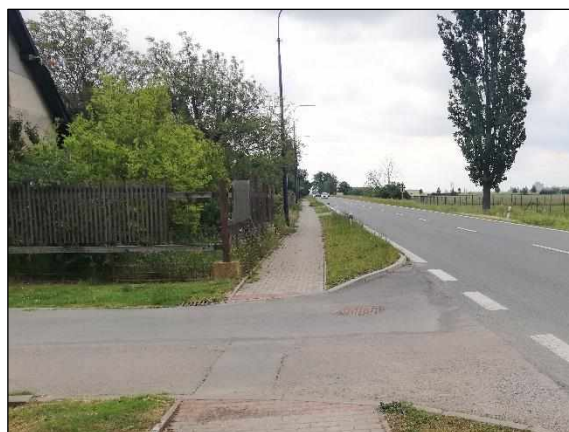
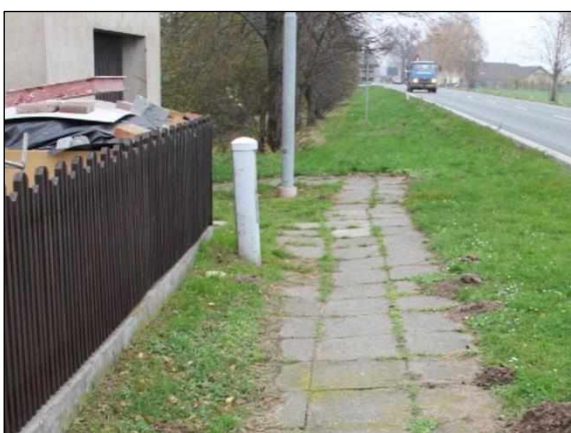
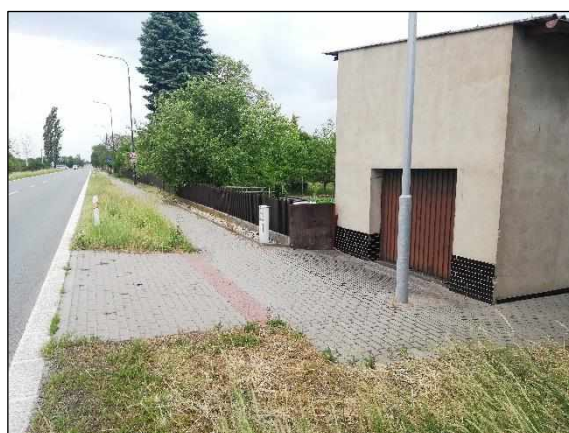
V rámci rekonstrukce byly doplněny mj. varovné pásy (na rozhraní úseků I a II jsou provedeny v rozporu s technickým předpisem – viz níže) a zvýšený obrubník vytvářející umělou vodicí linii, jejíž využití je ale komplikováno nedostatečnou údržbou (prorůstající vegetace). Nedostatečná údržba (prorůstající vegetace zejména na okrajích chodníků) je zřejmá i z fotodokumentace stavu chodníků před rekonstrukcí.

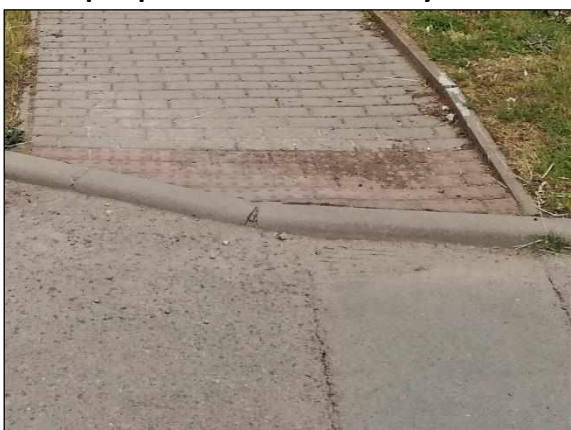
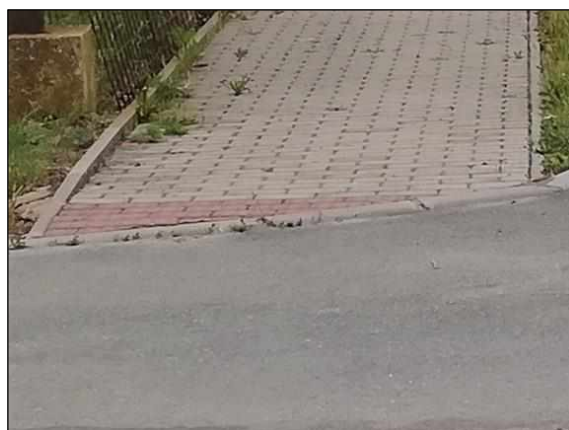
Místo pro přecházení mezi úseky I a II

Při místním šetření provedeném dne 21. 5. 2024 bylo zjištěno, že místo pro přecházení mezi úseky I a II nemá normové parametry ani po realizaci projektu (řešení varovných pásů, výška obrubníku v místě jeho snížení).

SFDI k tomu uvedl že podpora se soustředí na osoby s omezenou schopností pohybu a orientace a provedené úpravy významně zvýšily jejich bezpečnost (uvedl výčet provedených opatření). Dále uvedl, že nesoulad realizace projektu se schválenou projektovou dokumentací, a tedy případný rozpor s platnými předpisy, bude s příjemcem řešen v rámci posuzování a schvalování ZVA s tím, že: „Výše uvedený postup je standardní řešení SFDI, které probíhá v rámci posuzování ZVA. pokud by příjemce odmítl provedení požadovaných úprav, je individuálně posouzeno, zda předmětná stavba nadále plní účel, se kterým byly poskytnuty finanční prostředky, a příjemce je vyzván k částečnému nebo úplnému vrácení finančních prostředků. O tomto úkonu je také informován příslušný finanční úřad.“.

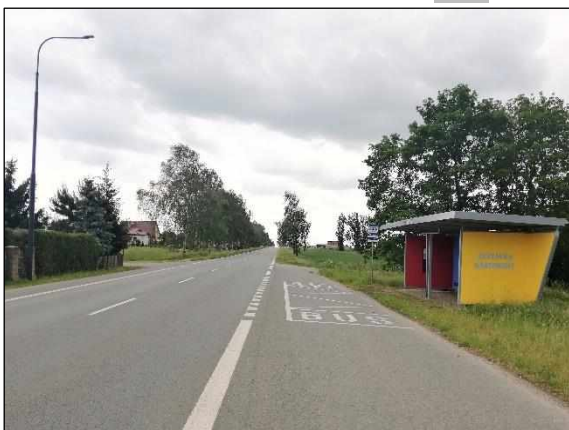
Autobusová zastávka u silnice č. [REDAKCE]

8. Ani po realizaci projektu není vyřešen bezpečný přístup chodců k autobusové zastávce u silnice č. [REDAKCE] nacházející se u křižovatky bezprostředně za úsekem I západním směrem. Chodci musejí při příchodu k zastávce překonat dopravně zatíženou silnici č. [REDAKCE], na níž je rychlost vozidel omezena na 90 km/h, a není zde žádný přechod pro chodce, dopravní značení upozorňující řidiče na pohyb chodců ve vozovce, ani jiné opatření, které by zajistilo zvýšení jejich bezpečnosti při přecházení.

Z pohledu bezpečnosti se jedná o kritické místo pro všechny chodce, zvláště pak pro osoby se sníženou schopností pohybu nebo orientace. Podle přílohy č. 2, bod 3.0, vyhlášky č. 398/2009 Sb. přístup k nástupišti veřejné dopravy přes vozovku musí být po přechodu pro chodce. Vzhledem k místní situaci by navíc v daném případě mělo být zajištěno buď mimoúrovňové přecházení silnice č. [REDAKCE], nebo v místě úrovňového přechodu pro chodce omezena rychlost vozidel na 50 km/h a provedena další opatření pro zajištění bezpečného přístupu k autobusové zastávce.

SFDI k tomu uvedl pouze: „Jde o koncepční záležitost nastavení Pravidel pro financování, v této podobě byl projekt v souladu s Pravidly pro financování pro rok 2014.“.

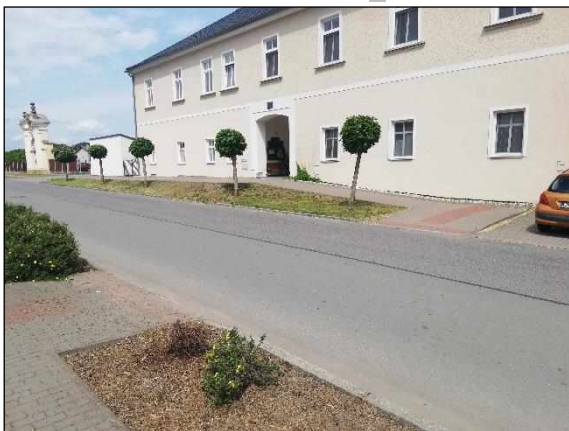
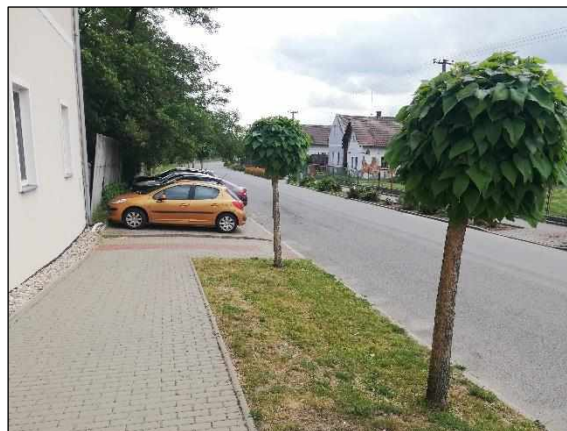
Místo pro přecházení u č.p. ■ v úseku C

Na východním konci úseku C je chodník v délce cca 5 metrů veden ve výrazném podélném sklonu k místu pro přecházení a parkovišti. Toto místo se nachází před domem pro seniory (č.p. ■), kde lze očekávat zvýšený pohyb osob se sníženou schopností pohybu nebo orientace. Komplikací pro tyto osoby může být nejen větší sklon chodníku (zejména v zimním období), ale především zaparkovaná vozidla bránící ve výhledu chodcům i přijíždějícím řidičům. Řešení není v souladu s technickým předpisem.

Místo pro přecházení navíc není opatřeno žádným dopravním značením upozorňujícím řidiče na pohyb chodců ve vozovce, ani jiným opatřením pro zajištění bezpečného přecházení. Ochrana chodců zejména v prostoru křižovatek a přechodů pro chodce, psychologická jistota uživatelů místních komunikací a správné provedení a umístění svíslého a vodorovného dopravního značení patří mezi bezpečnostní principy návrhu místních komunikací podle čl. 4.2.2 ČSN 73 6110. V daném případě to platí o to víc, že se jedná o místo pro přecházení u domu pro seniory.

SFDI k tomu uvedl, že svíslé dopravní značení pro místo pro přecházení neexistuje a vodorovné dopravní značení není povinnost aplikovat – dopravní značení má v gesci Policie ČR. Dále uvedl, že v rámci posuzování a schvalování ZVA bude místo pro přecházení před domem pro seniory s příjemcem podpory řešit. Ve schválené projektové dokumentaci nebylo parkování zakresleno, v předložené situaci navazovala za místem pro přecházení zeleň. Příjemce bude vyzván k úpravě a zajištění rozhledových poměrů pro zastavení na 35 m, v současné době tvoří parkující vozidla překážku v rozhledu. Toto ale nebylo SFDI schváleno a příjemce toto řešení provedl v rozporu se schválenou projektovou dokumentací.

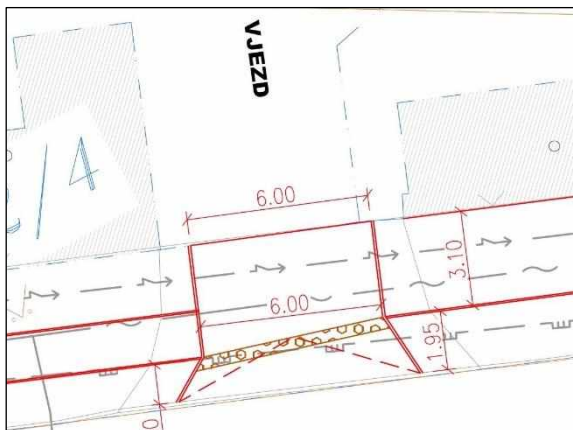
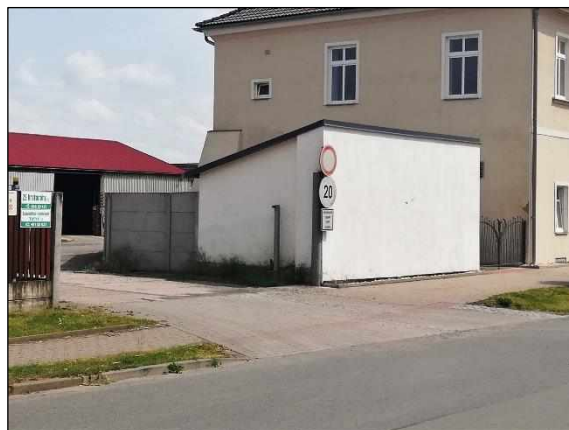
Vjezd u domu pro seniory u č.p. 1 v úseku C

Problematicky řešen je rekonstruovaný chodník i na západním konci domu pro seniory, kde na zeď budovy bezprostředně navazuje vjezd do areálu. Varovný pás je umístěn šikmo podél silnice č. [redacted]. V místě vjezdu dochází ke změně šířky a směrové osy chodníku a umělá vodící linie na západním okraji vjezdu je oproti východnímu okraji vjezdu posunuta o cca 2 metry. Jedná se o nebezpečné místo zejména pro osoby se sníženou schopností orientace, resp. osoby zrakově postižené, neboť nejsou varovány, že vstupují pro prostoru pojižděného vozidly (s ohledem na účel vjezdu lze důvodně předpokládat, že intenzivně).

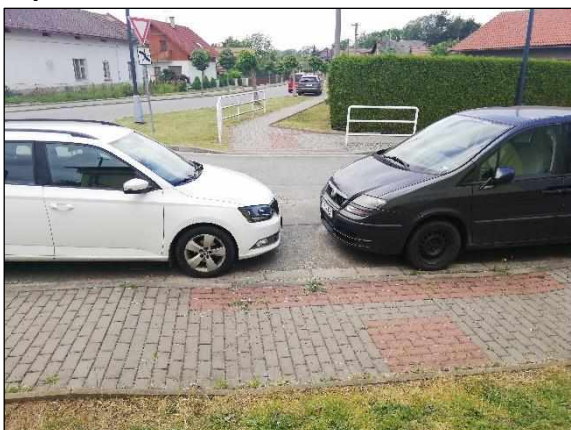
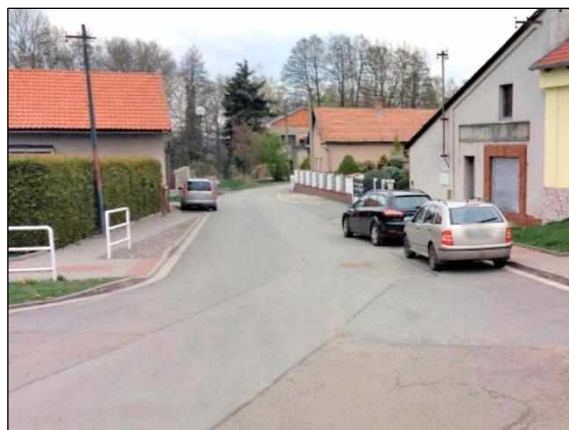
Západní konec úseku C

10. Místo pro přecházení mezi úseky B a C bylo v době místního šetření 21. 5. 2024 blokováno parkujícími vozidly. Vozidla zde blokovala místo pro přecházení i v dubnu 2022 (viz fotografie z www.mapy.cz)

SFDI k tomu uvedl, že příjemce bude upozorněn na parkování vozidel v prostoru místa pro přecházení.

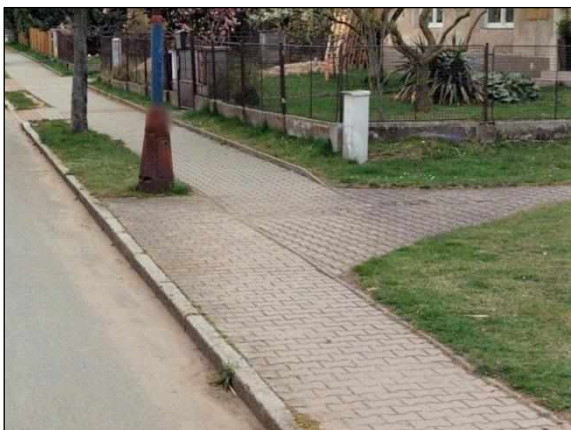
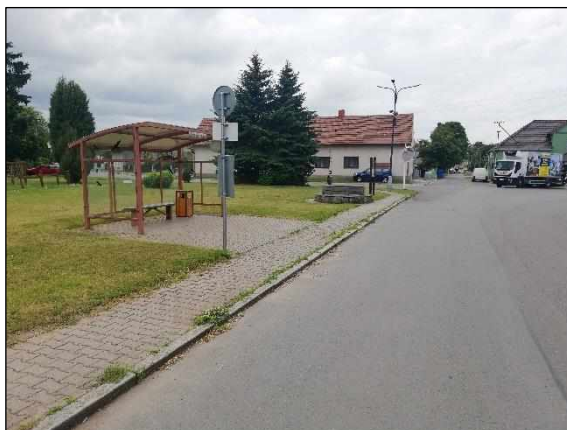
Západní konec úseku D

11. Na západní konec úseku D navazuje chodník o délce cca 20 metrů s autobusovou zastávkou. Tento krátký úsek chodníku před zastávkou ani zastávka nebyly do projektu zahrnuty. Nesplňují požadavky na zajištění bezpečného pohybu osob se sníženou schopností pohybu nebo orientace (nedostatečná šířka chodníku – jen cca 120 cm, absence vodicí linie, absence vizuálně kontrastního pásu, nedostatečná výška nástupní hrany). Bezbariérový přístup k zastávce MHD tedy nebyl zajištěn před realizací projektu a není zajištěn ani po jeho realizaci.

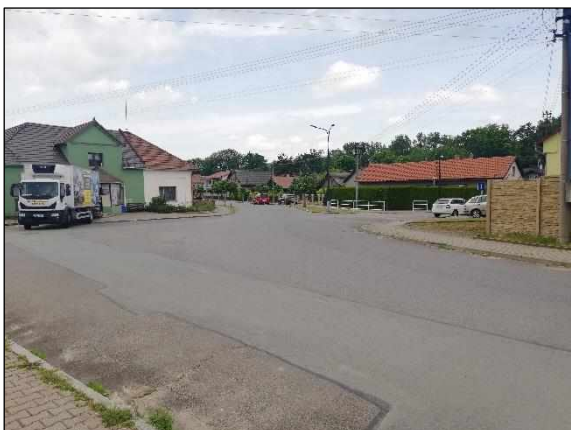
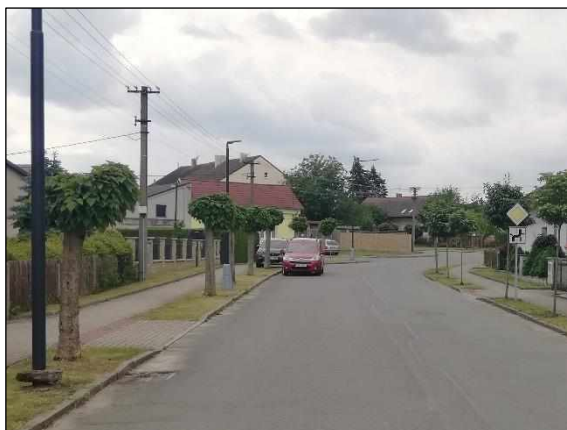
Obchod naproti úseku B

12. Nevýřešen z pohledu bezpečnosti i bezbariérovosti zůstal i přístup k obchodu nacházejícímu se v prostoru křižovatky za uvedenou autobusovou zastávkou na rozhraní úseků B a C. Chybí zde mj. přechod pro chodce, popř. místo pro přecházení umožňující bezpečné přecházení silnice č. [redacted] z rekonstruovaného úseku B, a to nejen osobám se sníženou schopností pohybu nebo orientace.

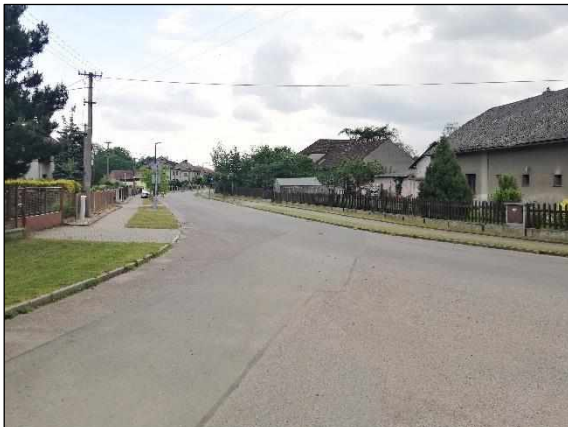
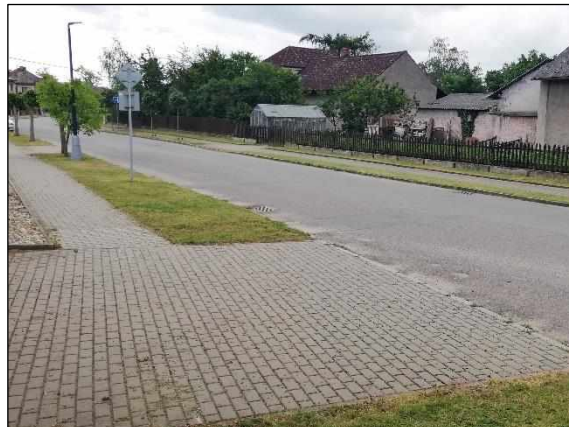
Konec úseku A

13. Úsek A končí vjezdem, který není označen varovným pásem. Není zde vyřešeno bezpečné přecházení na druhou stranu silnice č. [REDAKCE], a to nejen pro osoby se sníženou schopností pohybu nebo orientace. Jedná se o rozpor s technickým předpisem.

SFDI k tomu uvedl: „Realizace provedena v rozporu se schválenou projektovou dokumentací, ve které byl navržen varovný pás na konci chodníku (na hraně s prostorem vjezdu), příjemce by byl nejpozději v rámci ZVA vyzván k provedení nápravy a zajištění souladu s platnými předpisy. S ohledem na zjištění kontrolní skupiny NKÚ bude SFDI žádat nápravy bez zbytečného odkladu.“

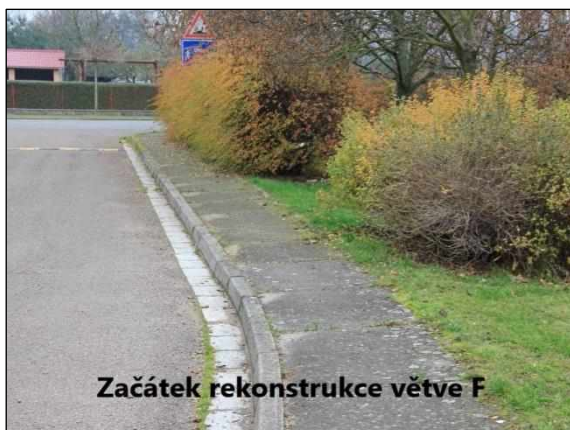
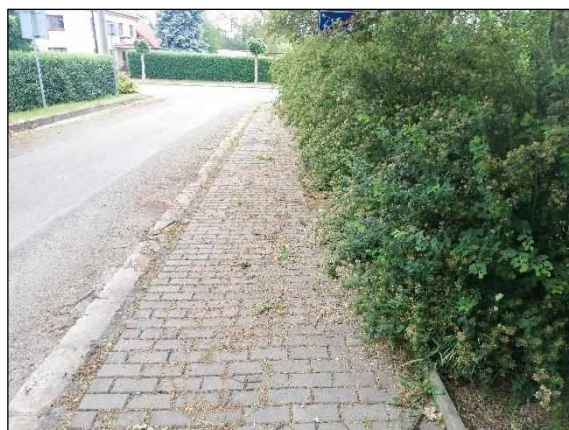
Úsek F

14. Nízké využití a zanedbaná údržba některých úseků chodníků, a to v době před i po rekonstrukci, je zřejmá i z fotodokumentace (např. úsek F propojující východní konec rekonstruovaného úseku II s úsekem E vedeným směrem do centra obce).

SFDI k tomu uvedl: „Příjemce bude vyzván k odstranění vzrostlé zeleně a bude upozorněn, že je povinen zajišťovat celoroční (pravidelnou) údržbu chodníku, aby v pochozí ploše chodníku nebyla žádná vegetace, která by mohla tvořit překážku pro osoby se sníženou

schopností pohybu či orientace. Tento prostup je pro SFDI standardní a probíhá v rámci kontroly ZVA.“.

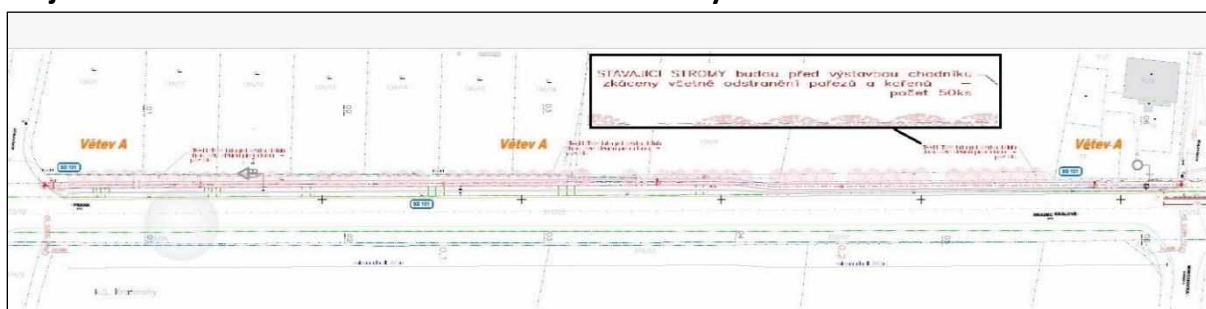
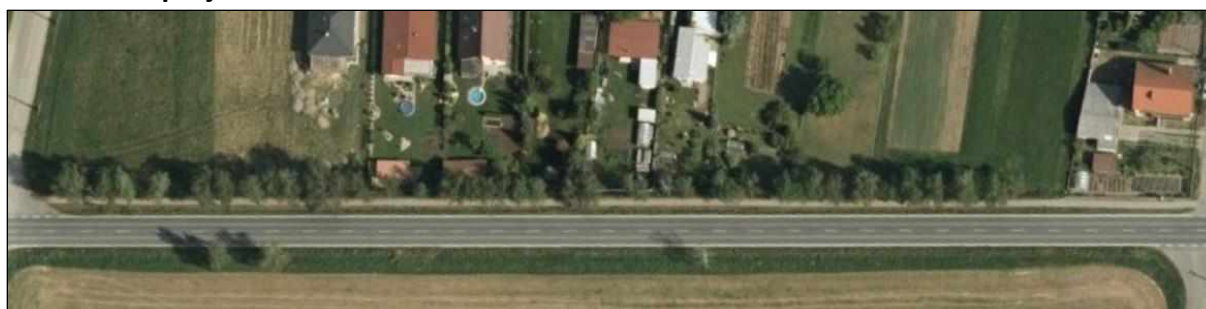
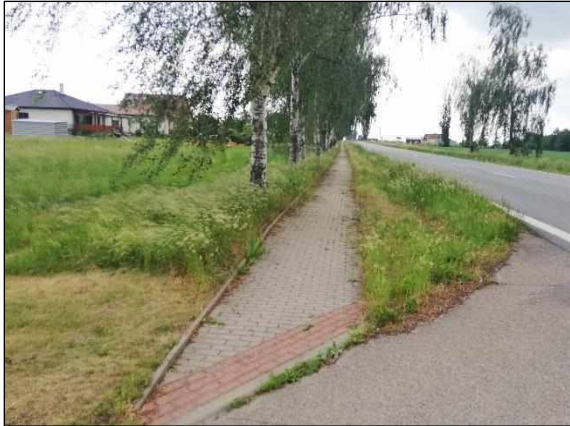
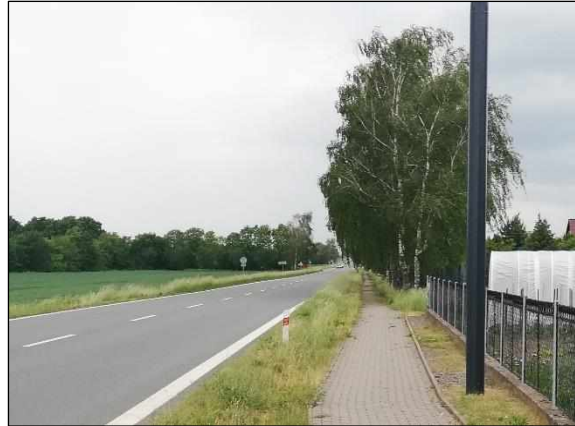
Projektová dokumentace – Koordinační situace stavby

15. V projektové dokumentaci úseků I a II – bod 2.5 Průvodní zprávy (datována 6/2013) je uvedeno: „V rámci stavby dojde ke kácení vzrostlé zeleně cca v počtu 50ks – břízy.“. V bodu 11.2 Průvodní zprávy je uvedeno: „Projekt počítá s pokácením stávajících bříz podél silničního příkopu silnice [REDAKCE] v počtu 50ks. Po dokončení stavby bude podél nového chodníku vysazena vhodná dřevina, která oddělí budoucí zástavbu od silnice [REDAKCE].“. Umístění stromů určených k pokácení je zakresleno v projektové dokumentaci – Koordinační situaci stavby (úsek I označený jako větev A). Z projektové dokumentace i z videoprezentace, která tvořila součást žádosti o podporu, je zřejmé, že stromy, které měly být odstraněny, byly břízy podél severního okraje původního chodníku v úseku I.

Při dvou místních šetřeních provedených NKÚ dne 21. 5. 2024 a dne 6. 6. 2024 ovšem bylo zjištěno, že celkem 41 stromů se nachází na svých původních místech. Z uvedených skutečností vyplývá, že k proplacení z rozpočtu SFDI byly příjemcem podpory uplatněny náklady na práce, které zřejmě nebyly vůbec provedeny. Celková částka za pokácení a přemístění 41 stromů, pařezů a větví včetně příplatků uplatněná příjemcem v soupisu provedených prací za období 1. – 15. 11. 2015 – uznatelné položky 1. etapa a proplacená z rozpočtu SFDI činí 35 916 Kč.

Dále SFDI uvedl, že rovněž provádí kontrolu včetně ověření souladu provedených a fakturovaných položek, a to každoročně na vybraném vzorku projektů spolufinancovaných z rozpočtu SFDI. Předmětný projekt SFDI ale nekontroloval. Následně upřesnil, že i na základě zjištění NKÚ, bude příjemce vyzván k doplnění podkladů a vysvětlení fakturace neprovedených prací spočívajících v kácení 41 ks bříz.

SFDI k tomu uvedl: „Příjemce v rámci uvolnění finančních prostředků předložil SFDI fakturu, ve které bylo vykázáno kácení předmětných bříz, tato faktura byla ověřena zástupcem obce a její součástí byl soupis provedených prací, kde bylo v jednotlivých položkách rozepsáno kácení 41 ks bříz. Na základě předložených dokladů bylo ze strany SFDI provedeno uvolnění finančních prostředků v souladu s pravidly pro financování a uzavřenou smlouvou o poskytnutí finančních prostředků. S ohledem na zjištěné skutečnosti bude obec požádána o vysvětlení a pokud se potvrdí, že fakturované práce nebyly provedeny, bude příjemce vyzván k vrácení finančních prostředků, příp. bude podán podnět na zahájení trestního řízení.“
